Congresso Internacional de Pintura e  
Revestimentos Anticorrosivos

# **Análise de Falhas em Pintura Anticorrosiva – Importância do Uso de Metodologia de Investigação Adequada**

- ✓ Refere-se à análise de falhas prematuras de tinta rica em zinco, aplicada em peças metálicas novas para uma grande e conhecida ponte de um país da América do Norte.

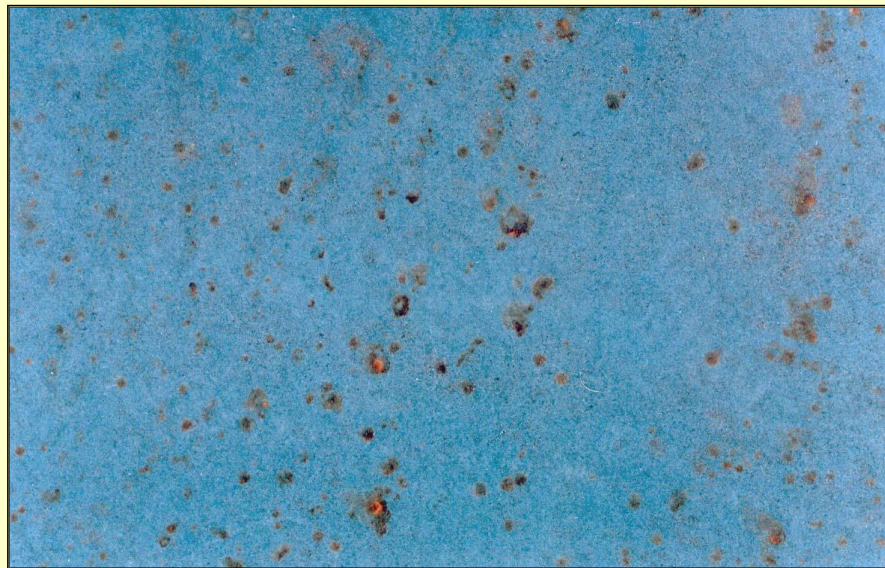
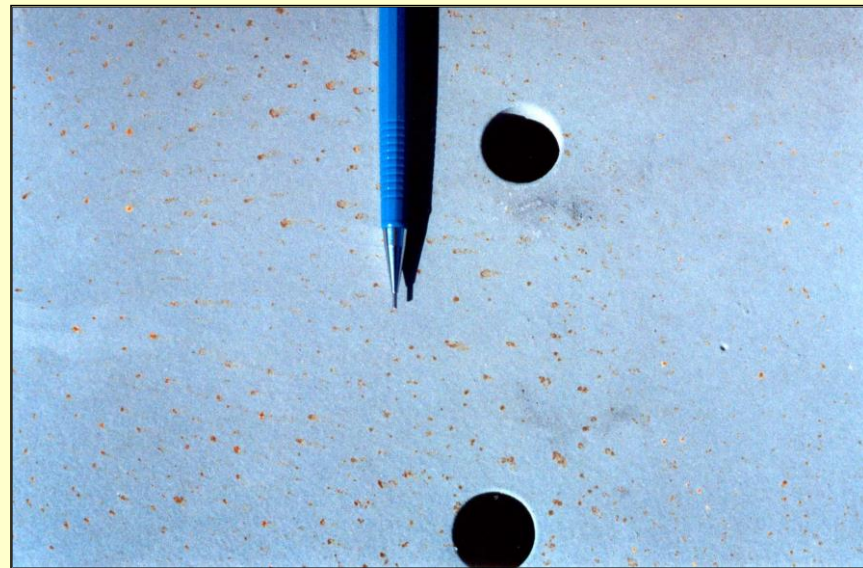
## Exposição no Pátio a “Céu Aberto”

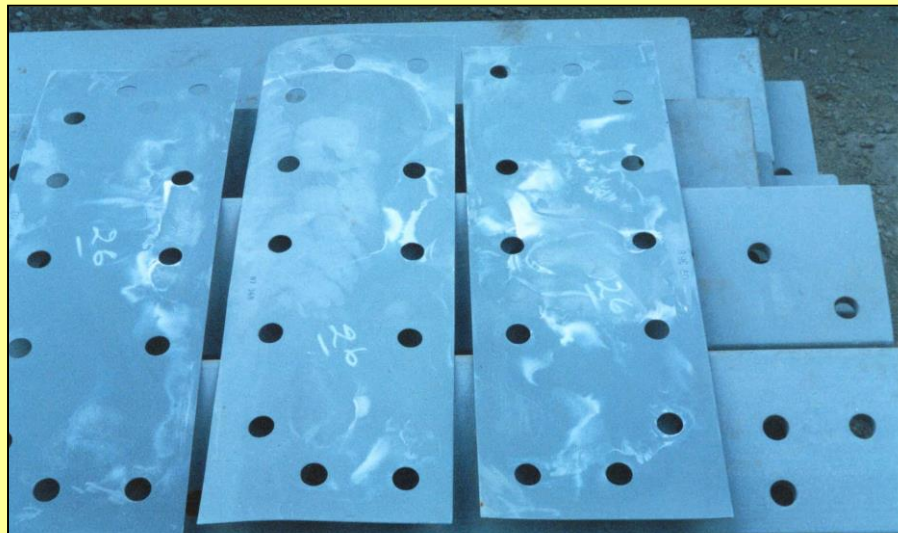
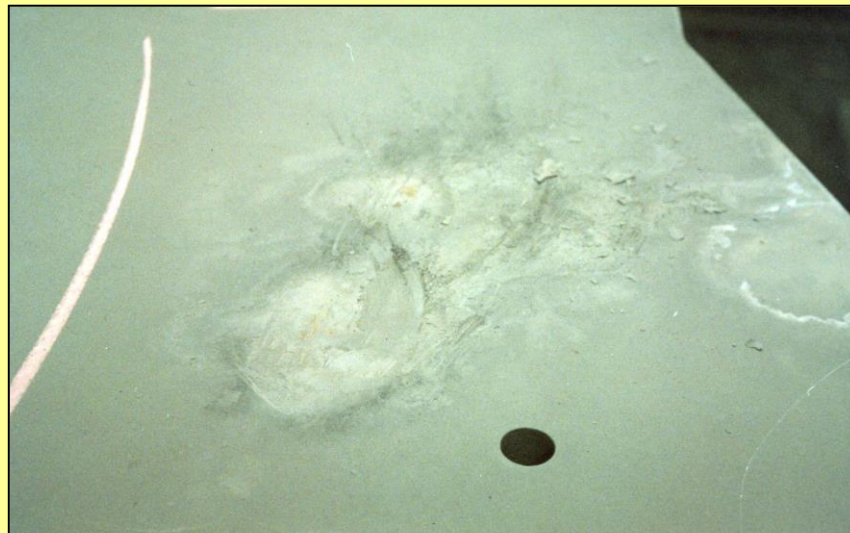
*Foi ainda observado um outro tipo de falha decorrente da preparação do substrato de aço.*

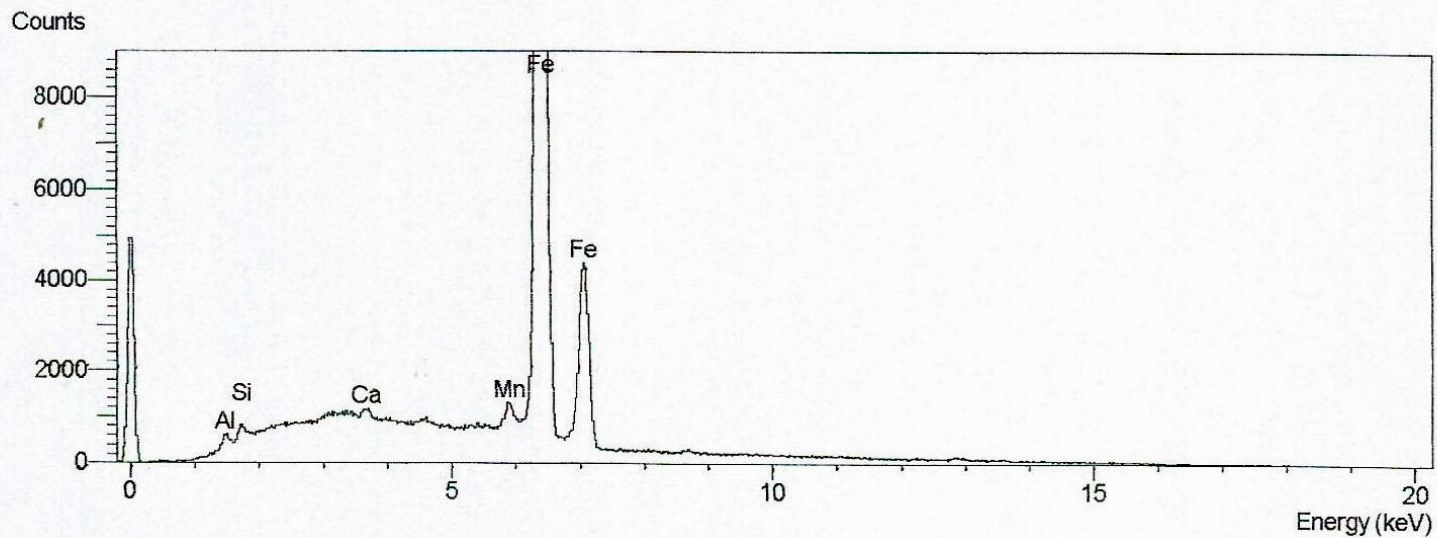
Análise da ferrugem de algumas chapas de aço-carbono, antes do processo de jateamento abrasivo:

- Em campo (teste qualitativo para  $\text{Cl}^-$ , com uso de solução de  $\text{AgNO}_3$ ): **Negativo.**
- Em laboratório (análise por EDS): **ver espectro a seguir (não se detectou presença de cloro e enxofre).**

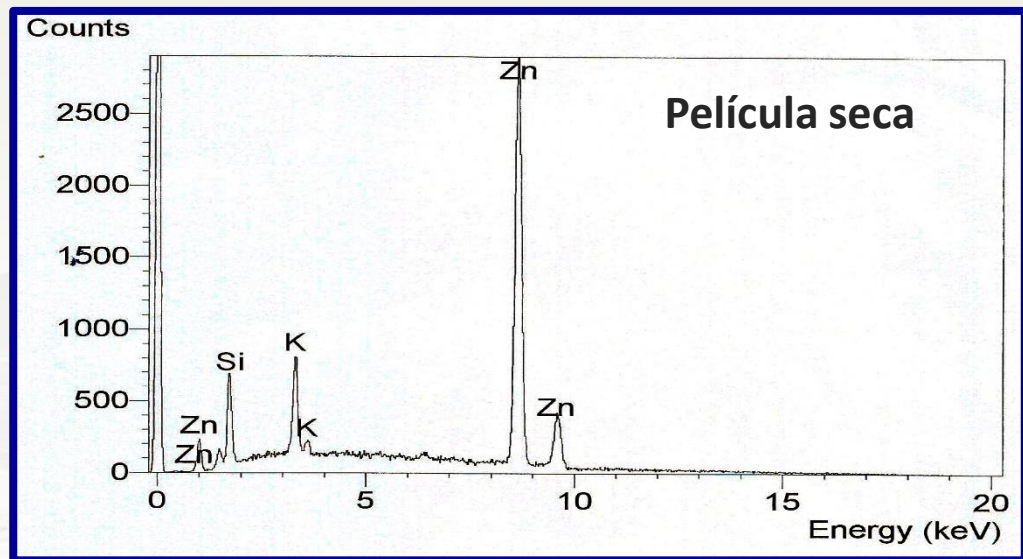
- **Tinta de dois componentes:** Comp. A = **Pó de zinco metálico** e Comp. B (líquido incolor, de base aquosa) = **Resina de silicato inorgânico alcalino de potássio**. Ver EDS da película de tinta.

Observação: SiK Zn,  
do tipo “self cured”

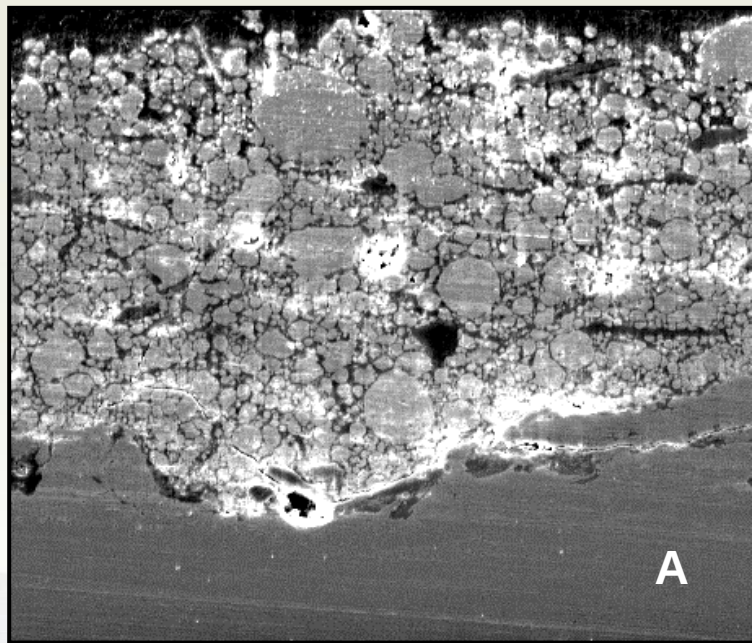
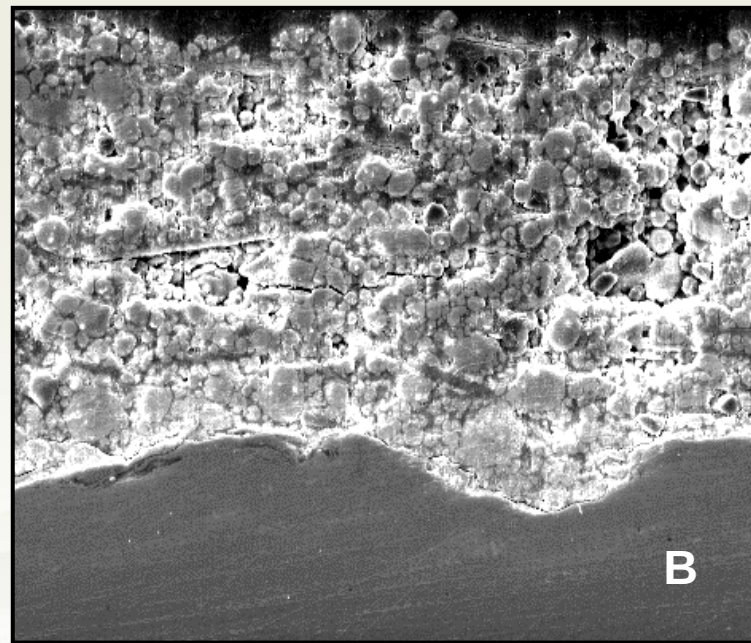
- Ausência de “dry spray”. Observou-se em várias peças a presença de “overspray” (poeira da tinta que cai ou se deposita na superfície, por razões diversas). Não afetou a película (ver foto de microscopia). Picos e vales, todos bem cobertos.
- Ausência de *mudcracking* (com auxílio de lupa também não foi observado);

Aspecto da seção transversal da pintura aplicada nas estruturas no salão de pintura (A) e nos corpos-de-prova confeccionados pelo CEPEL (B) (microscopia eletrônica de varredura, 270X)

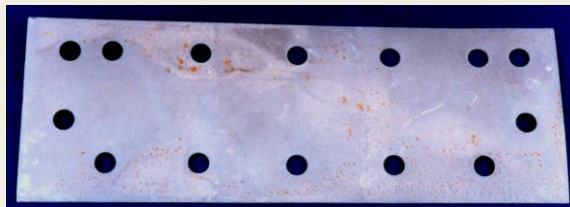
Potencial no local sem pontos de corrosão: **-330 mV (!!!!!!)**

Potencial no local com pontos de ferrugem: **-710 mV**

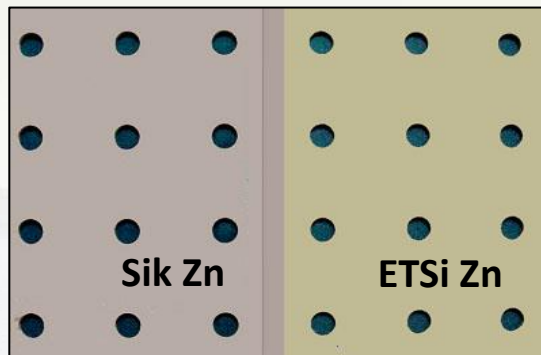
Potencial da tinta SiK Zn: **-314 mV (!!!!!!)**

Potencial da tinta ETSi Zn: **-1032 mV**

**Obs: As tintas SiK Zn e ETSiK Zn são produzidas pela mesma empresa**

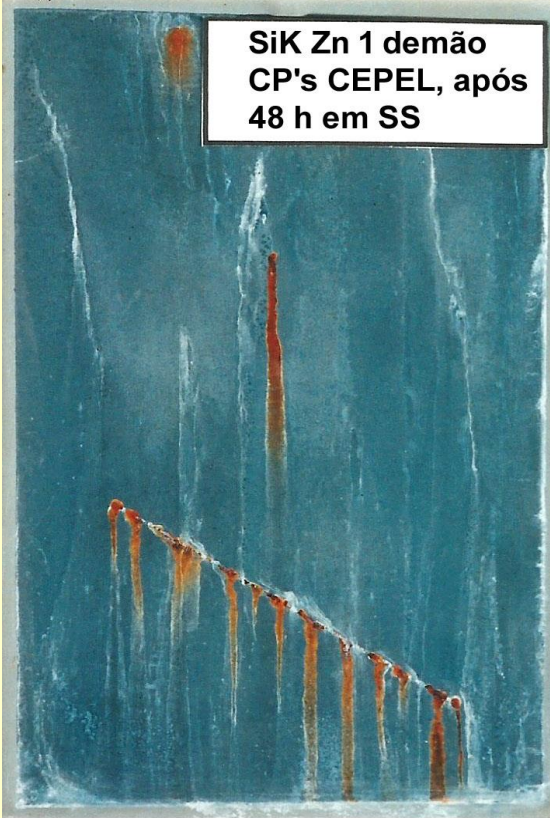
**SiK Zn 1 demão  
CP's CEPEL, após  
48 h em SS**

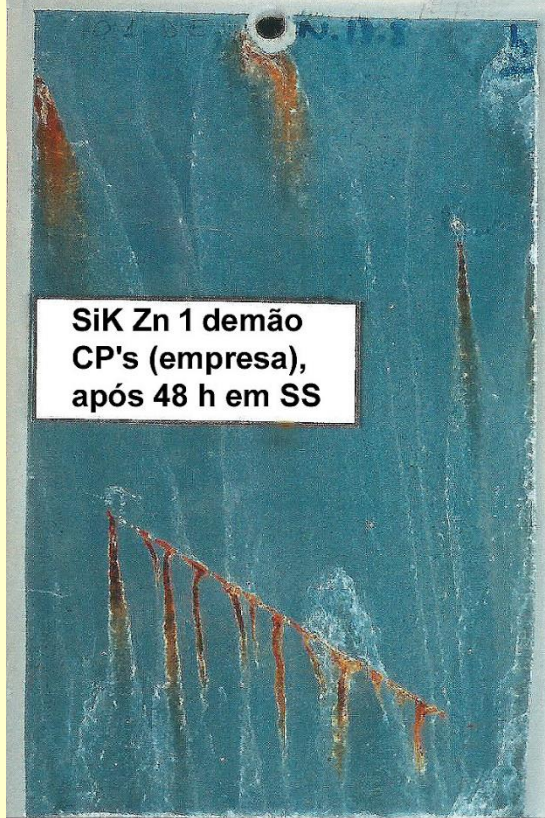
**SiK Zn 1 demão  
CP's (empresa),  
após 48 h em SS**

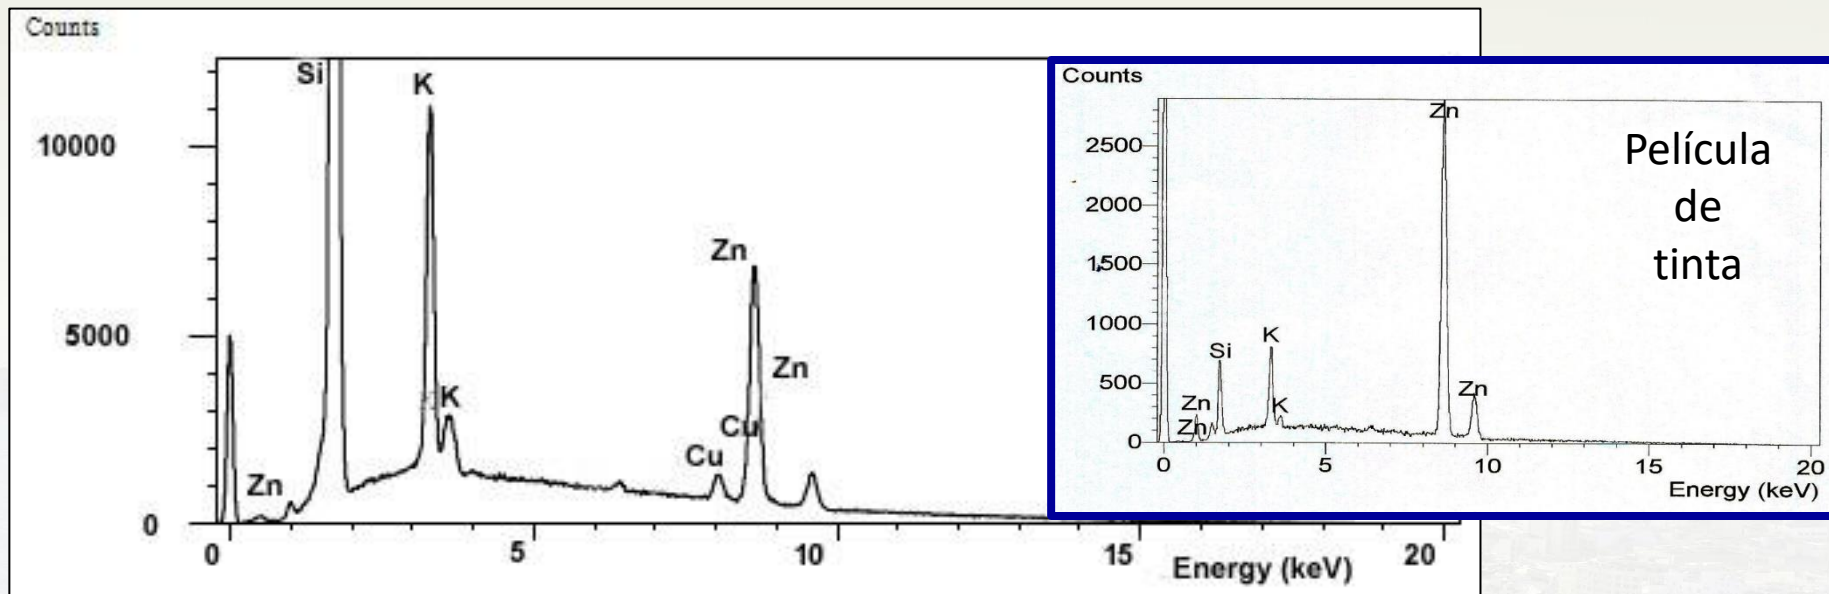
Elementos químicos presentes no pó branco peças de campo): remoção por meio de raspagem e análise por dispersão de energia (EDS). “Alguém disse ser oxido de zinco, e que era normal”.

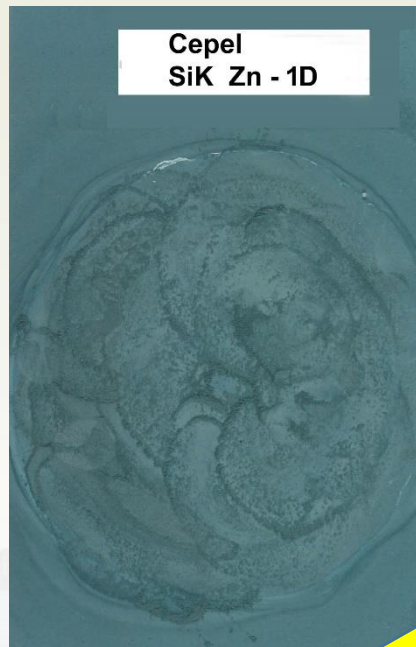
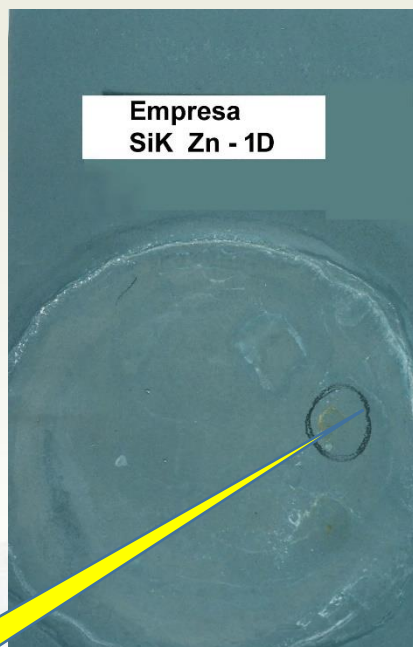
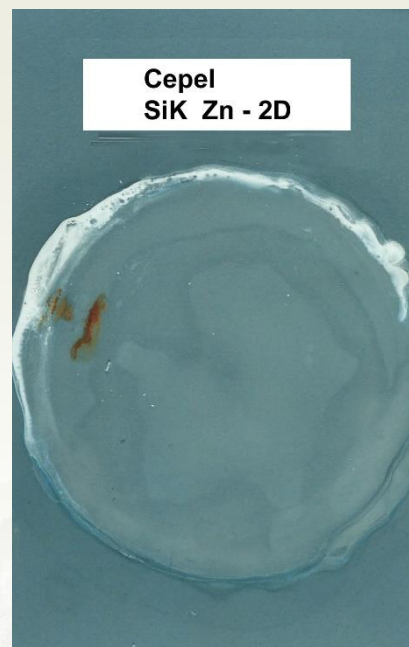
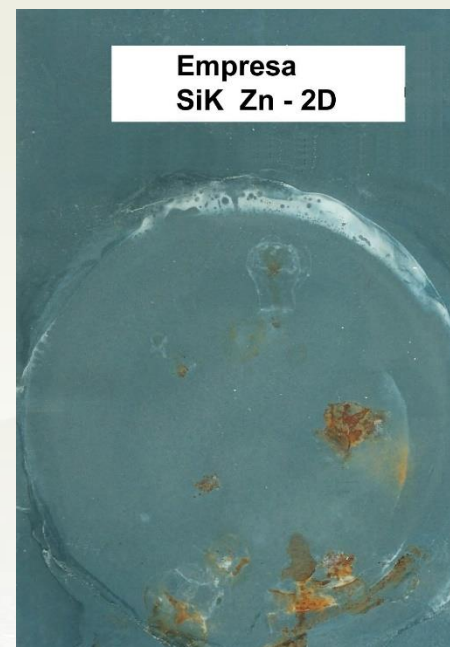
Pontos  
ferrugem

(\*) Após 48 h já se notava o aparecimento de produtos brancos, nas bordas do algodão.

**O pó branco observado seria óxido de zinco, como afirmaram ??**

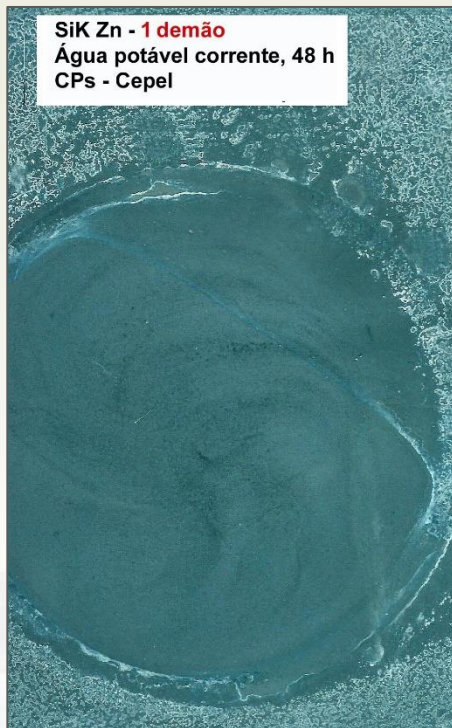
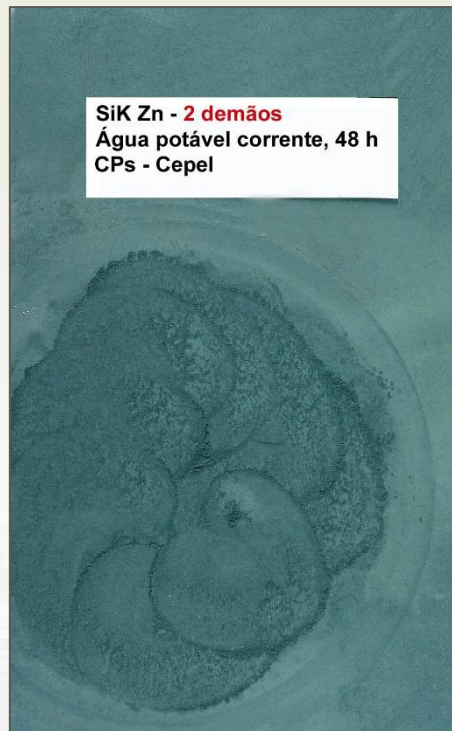
Após 24 h de secagem, foi feito um teste de atrito manual com o dedo e observou-se em todos os corpos de prova que o zinco se desagregava facilmente, tal como foi observado na inspeção técnica e nos demais ensaios de laboratório.

**Avaliação após 24 horas e por meio de atrito manual com dedo**
