Congresso Internacional de Pintura e  
Revestimentos Anticorrosivos

# **Análise de Falhas em Pintura Anticorrosiva – Importância do Uso de Metodologia de Investigação Adequada**

- ✓ Refere-se à análise de falhas prematuras de tinta rica em zinco, aplicada em peças metálicas novas para uma grande e conhecida ponte de um país da América do Norte.

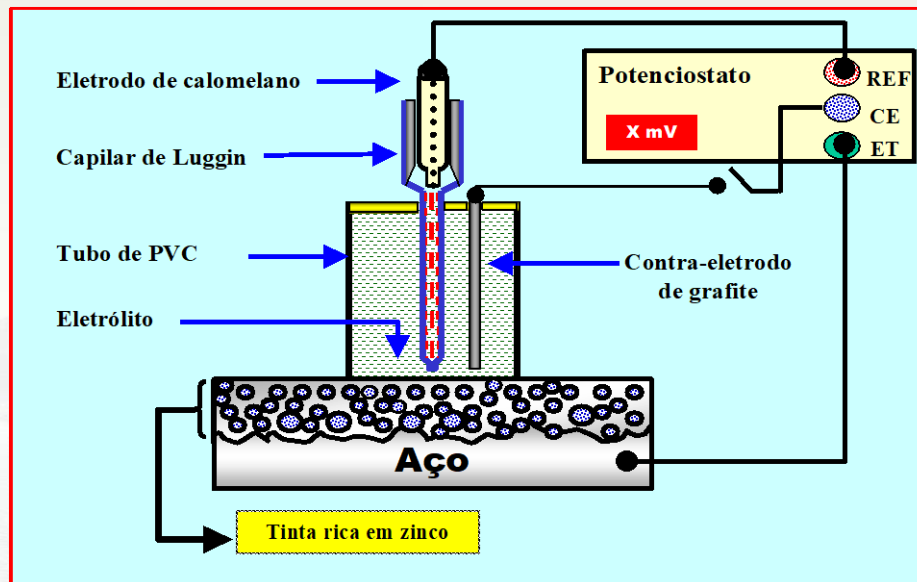
A medição do potencial de corrosão, nas estruturas metálicas e nos corpos-de-prova pintados, foi feita utilizando-se, basicamente, o esquema ilustrado na Figura a seguir. O eletrólito utilizado foi uma solução de cloreto de sódio (NaCl 3,5%, pH = 7,0). O eletrodo de referência utilizado foi o de calomelano saturado (ECS).

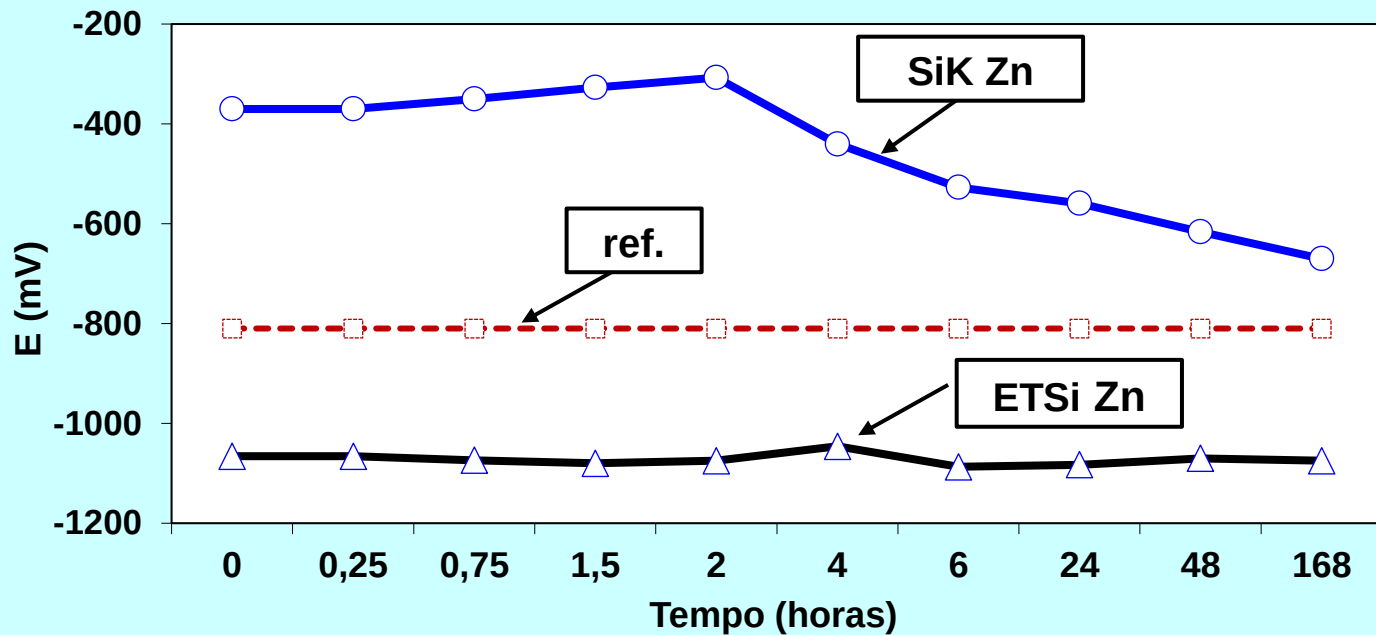
Potencial x tempo - Placa I (contato com sol. NaCl 3,5%)

| Corpos de prova preparados no salão de pintura<br>(na empresa) | Potencial (mV) |
| CP's com 1 demão de tinta SiK Zn (70 a 80) $\mu\text{m}$ | Entre -400 mV e -330 mV |
| CP's com 2 demãos de tinta SiK Zn (100 a 150) $\mu\text{m}$ | Entre -380 mV e -330 mV |

| Corpos de prova preparados no CEPEL | Potencial (mV) |
| CP's com 1 demão de tinta SiK Zn (70 a 80) $\mu\text{m}$ | Entre -344 mV e -280 mV |
| CP's com 2 demãos de tinta SiK Zn (100 a 150) $\mu\text{m}$ | Entre -320 mV e -233 mV |

(\*) Tinta com requisito mínimo de 75 % de  $\text{Zn}^0$  na película seca.

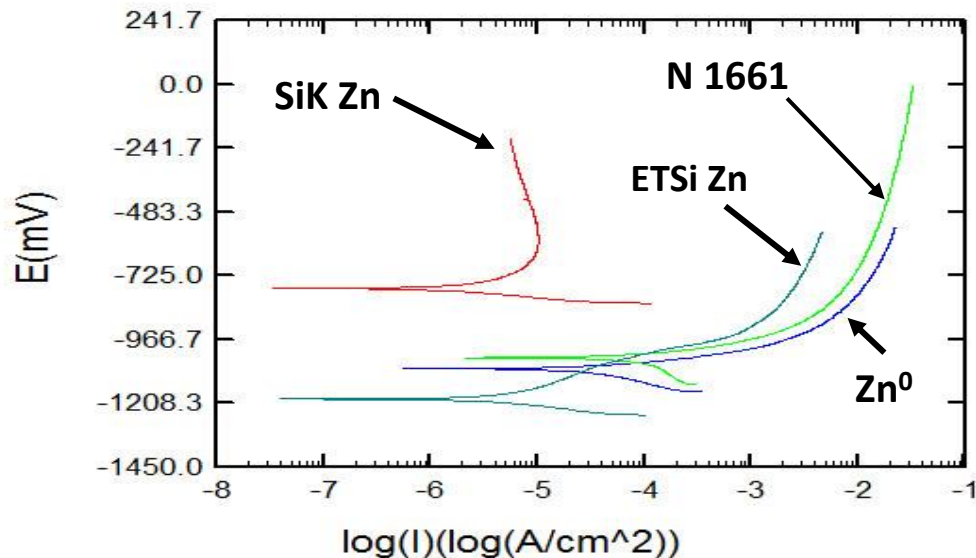
Utilizou-se técnica  
potenciodinâmica,  
velocidade de  
varredura de 0,8 mV/s.

Tempo de repouso=10'

Eletrólito: solução de  
NaCl 3,5%.

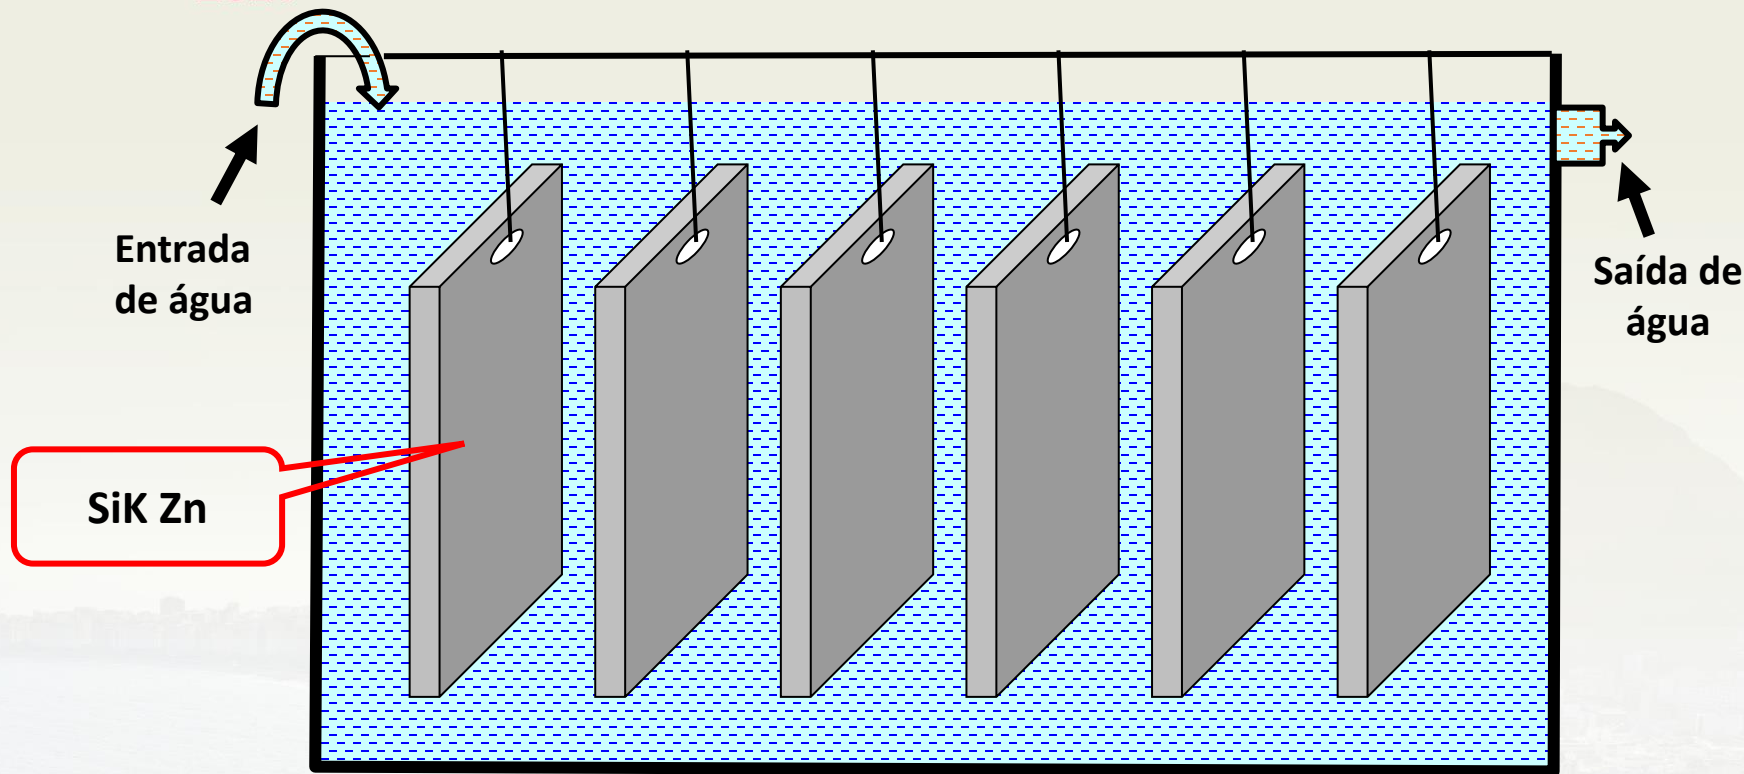
**Imersão em Água Potável Corrente**

Após 24 h de secagem, foi feito um teste de atrito manual com o dedo e observou-se em todos os corpos de prova que o zinco se desagregava facilmente, tal como foi observado na inspeção técnica e nos demais ensaios de laboratório.

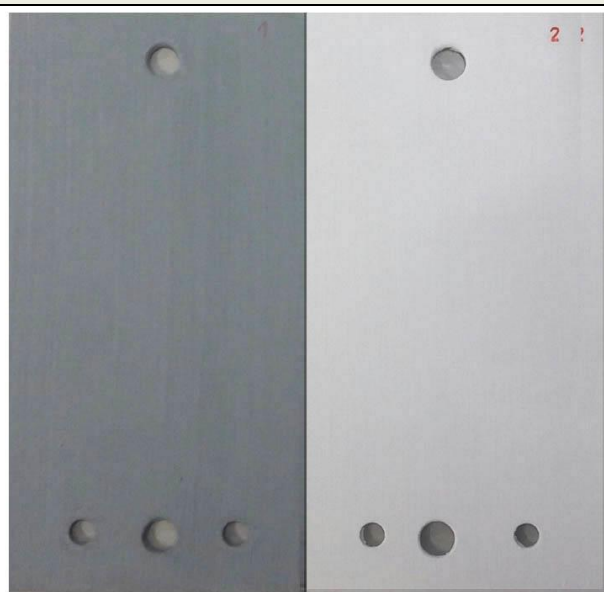
**Condição inicial**

**Duas Tintas à Base de Silicato de Etila, uma com  $Zn^0$  e extensores e outra com  $TiO_2$  e extensores, com altas relações PVC/CPVC (próximas)**

**Exposição em Atmosfera Marinha + Pulverização de NaCl 3,5 %**

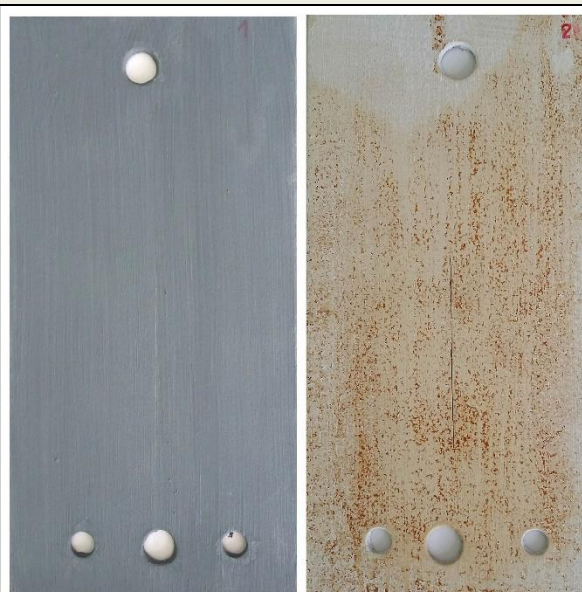
**Após 24 h em atmosfera marinha + NaCl 3,5 %**

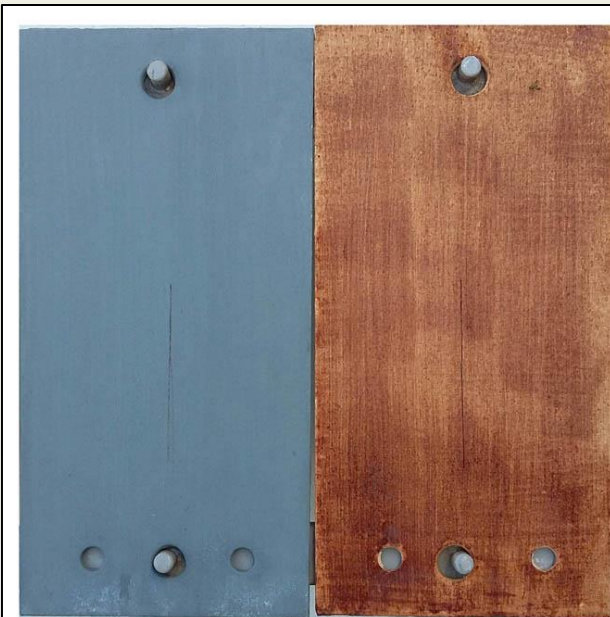
**Após 30 dias em atmosfera marinha + NaCl 3,5 %**

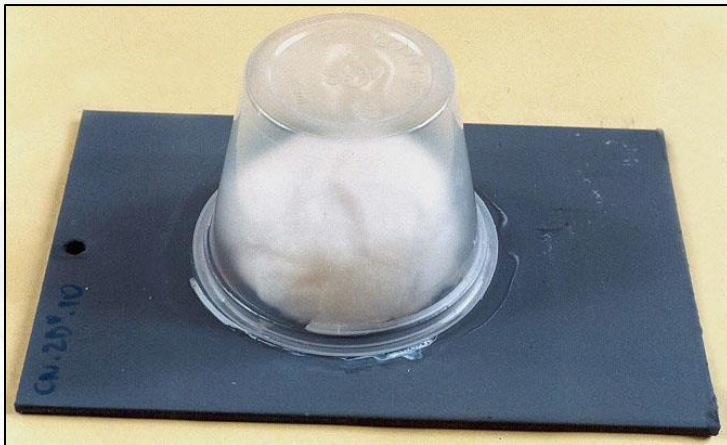
Comportamento do revestimento, em contato com água destilada, numa  
condição de "estagnação". **Tempo de ensaio: 7 dias**

(\*) Após 48 h já se notava o aparecimento de produtos brancos, nas bordas do algodão.

**O pó branco observado seria óxido de zinco, como afirmaram ??**
